多美適 極智 S

“雅博”減壓氣墊 (未滅菌)

使用說明書

產品型號：9P-077540

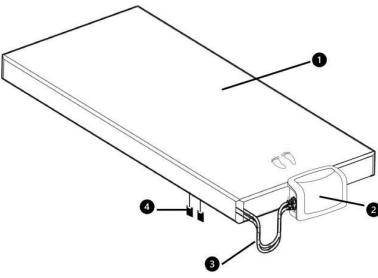
2.1 主機與床墊系統

- ① 床墊 (內含泡棉)
- ② 幫浦主機
- ③ 連接風管
- ④ CPR 快速泄氣拉帶

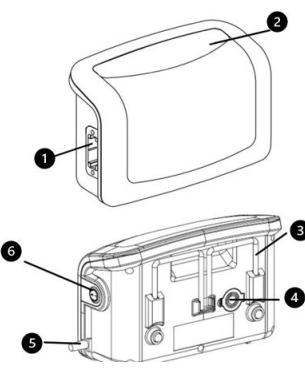
2.2 幫浦主機

- ① 快速接頭
- ② 面板
- ③ 床架掛勾
- ④ 過濾棉蓋
- ⑤ 電源線
- ⑥ 電源開關按鈕

- (1). 打開主機後面的過濾棉蓋。
- (2). 換一個乾淨的過濾棉，並把蓋子蓋回去。此過濾棉可重複使用，請用中性洗潔劑清洗，使用前須晾乾過濾棉。
- (3). 若使用環境髒亂，請定期檢查及更換過濾棉

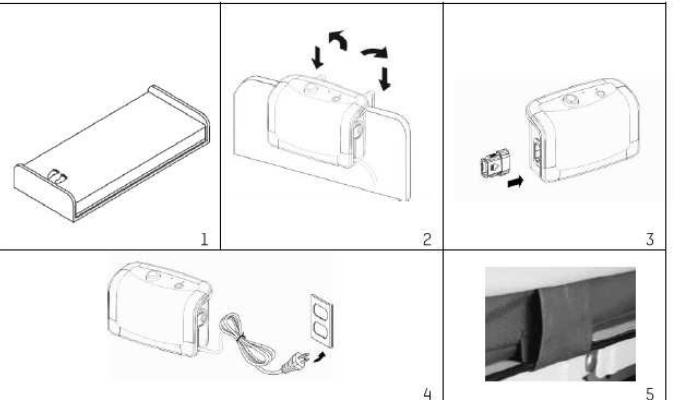
3. 安裝程序

1. 床墊放置在床架上，注意將上蓋的腳掌處擺放於床架尾端。

2. 將主機放置在床板腳處的欄杆上，並調整其掛勾至最佳位置，或是將幫浦主機放置在平坦面上。

3. 接風管至主機的出氣口，確認快速接頭安裝於正確的位置上，接頭正確安裝後應聽到喀嚓聲。

4. 將電源插頭插上，打開主機電源開關關於「開」位置。
